Merkblatt zur DIN 10523

Lebensmittelhygiene – Schädlingsbekämpfung im Lebensmittelbereich

Bauliche Maßnahmen im Bereich der Sanitärtechnik

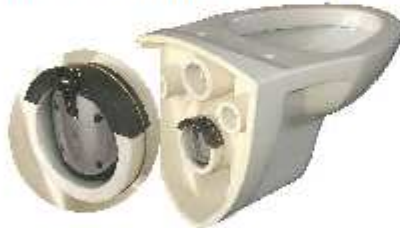
Foto: InventTech GmbH

- 2. Toilettenbeckenablauf:** Dieser ist mit einer nagefesten Toiletten-Sicherungsklappe direkt am WC-Körper auszustatten. Somit ist gewährleistet nicht in Konflikt mit der DIN EN 12056-1 iVm. DIN 1986-100 (Abwassertechnik) zu stehen, wonach in fäkalienhaltige Abwasserleitungen in der Regel keine Rückstauverschlüsse, Rückstauklappen und keinesfalls Eigen-konstruktionen wie Absperrgitter als technisches Hindernis eingesetzt werden dürfen.
